Fehlerbehebung TXT 4.0 Controller - keine Verbindung mit ROBO Pro Coding möglich und „txtapi“ wird angezeigt

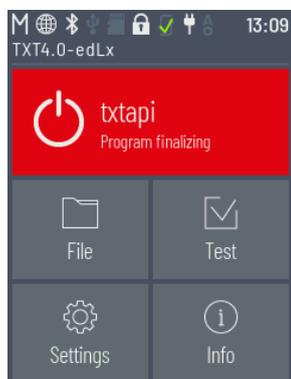
Falls der TXT 4.0 Controller nach dem ersten Einschalten nach ca. einer Minute den roten Knopf mit der Aufschrift „txtapi“ anzeigt, so ist eine Verbindung zu ROBO Pro Coding nicht möglich.

Dieser Fehler kann, wie in diesem Dokument beschrieben, behoben werden. Es wird die Software auf dem TXT 4.0 Controller ausgetauscht.

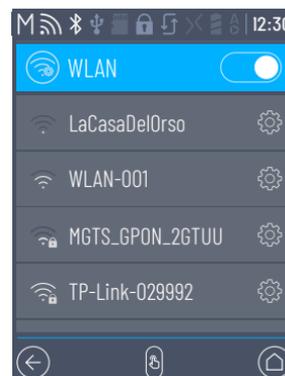
In der Statuszeile wird angezeigt, ob der Controller mit dem Internet verbunden ist. Die Verbindung mit dem Internet besteht, wenn das Globus-Symbol anstatt des WLAN-Symbols angezeigt wird.

1. Um ein Update durchführen zu können, muss der TXT 4.0 Controller über WLAN mit dem Internet verbunden sein. Dazu in Einstellungen / Netzwerk / WLAN das entsprechende SSID / WLAN Netzwerk eines Internet-Routers auswählen.

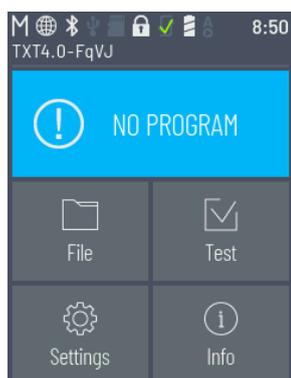
Wenn schließlich „NO PROGRAM“ angezeigt wird, war die Fehlerbehebung erfolgreich und der Controller kann wieder mit ROBO Pro Coding verbunden werden.

3. Am Ende muss der Controller manuell aus- und wieder eingeschaltet werden. Bitte darauf achten, dass der Controller bootet und ca. eine Minute eingeschaltet bleibt.
