## Corrección de errores del controlador TXT 4.0: no es posible la conexión con ROBO Pro Coding y se muestra «txtapi»

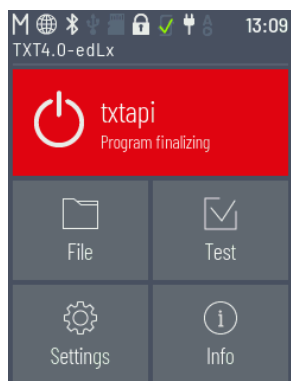
Si el controlador TXT 4.0 muestra al cabo de aprox. un minuto el botón rojo con la inscripción «txtapi» después del primer encendido, no es posible la conexión con ROBO Pro Coding.

Este error se puede corregir como se describe en este documento. Se intercambia el software del controlador TXT 4.0.

1. Para poder llevar a cabo una actualización, el TXT 4.0 Controller debe estar conectado a Internet a través de una red WiFi. A este fin, en Ajustes/Red de trabajo/WiFi, seleccionar la red SSID/WiFi correspondiente de un router de Internet.

2. Seleccione la última versión en Configuración/Actualizaciones/Actualizaciones en línea/Actualizaciones en línea: y Versión 3.1.0 y presione «Instalación». De este modo, comenzará la instalación. Este proceso dura varios minutos.
3. Al final, el controlador debe apagarse y volver a encenderse de manera manual. Asegúrese de que el controlador se inicie y permanezca encendido durante aproximadamente un minuto.

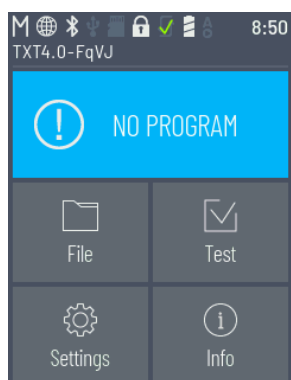
Si finalmente se muestra «NO PROGRAM», la corrección del error se realizó correctamente y el controlador se puede volver a conectar a ROBO Pro Coding.
